www.carsat-lr.fr

Gros-œuvre

Dans la profession : 2 risques majeurs

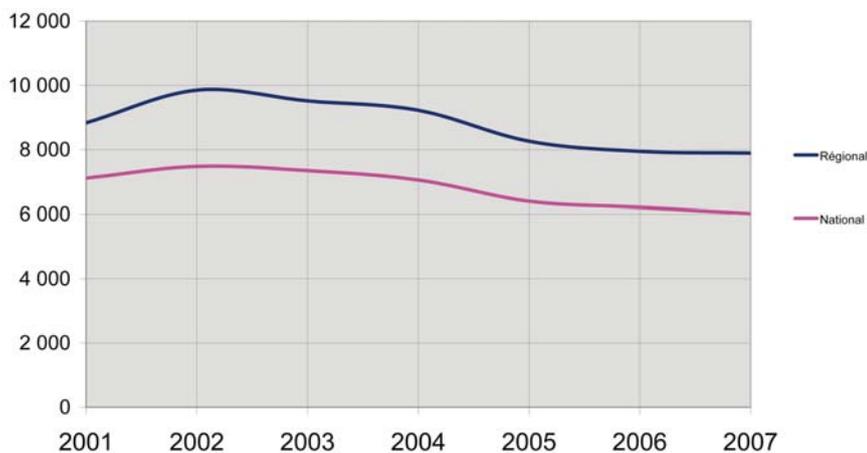
Nombre de jours d'arrêt pour mille salariés Gros-œuvre

Par rapport à la moyenne nationale, sur les 7 dernières années, la sinistralité du gros œuvre en Languedoc-Roussillon est supérieure de **26 %**.

Cette sinistralité est établie sur la base des journées de travail perdues et des conséquences physiques invalidantes obligeant le salarié à restreindre ou à cesser définitivement son activité professionnelle.

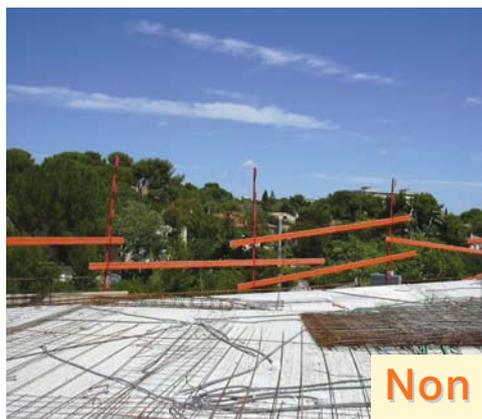
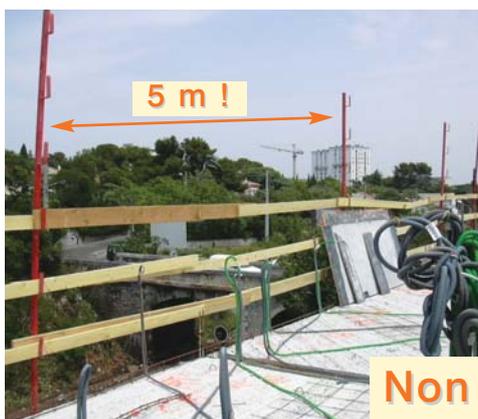
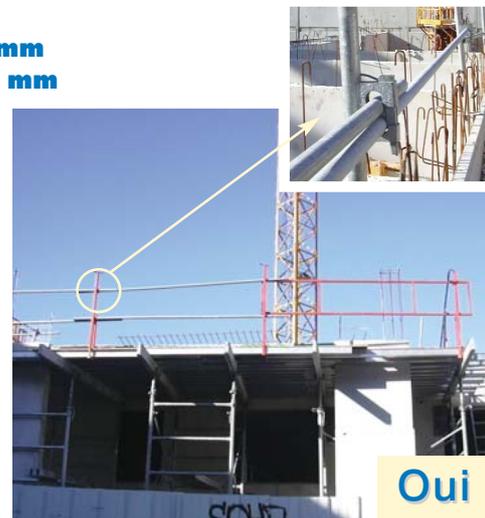
Les protections collectives doivent répondre à des exigences de résistance. Par exemple, pour les lisses constituées en bois;

Portée de 2 m : planches de 38 mm et largeur de 150 mm
Portée de 1,5 m : planches de 32 mm et largeur de 125 mm

Portée trop importante (5 m), planches de 27 mm raboutées à mi portée..!!

- Prévoir sur la durée du chantier, la fourniture de protections collectives conformes à la Norme NFP 93-340. La fiche technique du garde-corps précise l'entre-axe maximum entre les potelets et les constituants des lisses, sous lisses et plinthes.

- Par exemple, l'utilisation de tubes en acier de diamètre 33,7 mm, d'épaisseur 2,2 mm et de longueur 3 m, peut permettre d'atteindre un écartement de 2,40 m entre potelets.

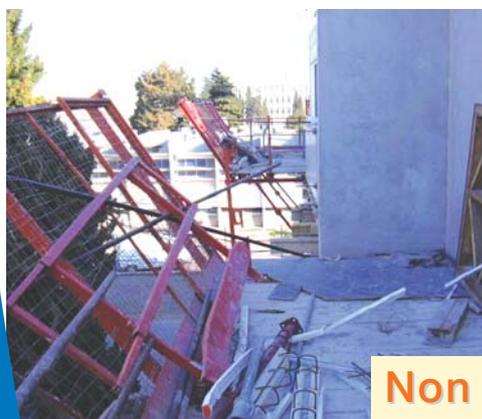
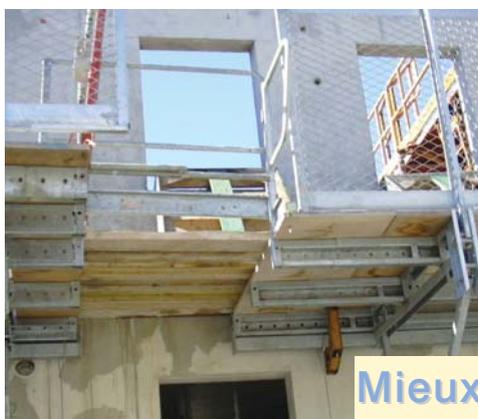
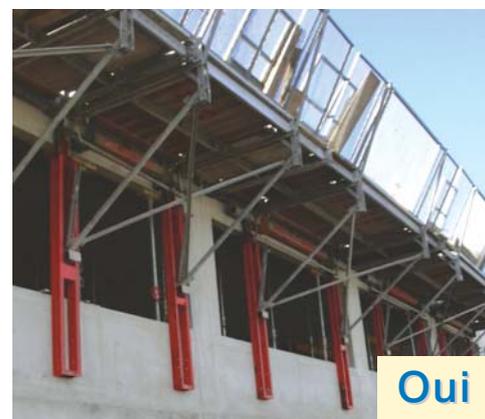
Les consoles pignons indispensables pour l'élévation des voiles en béton banché, sont en général encombrées d'éléments de coffrage (mannequins,..) et présentent souvent des défauts de continuité entre consoles.

Plate-forme encombrée, continuité de la protection non assurée..!!

- Réaliser au tout début de l'opération le plan de calepinage des consoles pignons, en privilégiant l'équipement de la totalité du niveau en cours de construction.

- Prévoir les éléments spéciaux (angles intérieurs, extérieurs, passerelles de contournement des refends, plates-formes des trémies d'ascenseur ou d'escalier, recettes à matériaux...).

- Repérer sur la poutre d'appui les zones interdites (peinture de couleur voyante...).

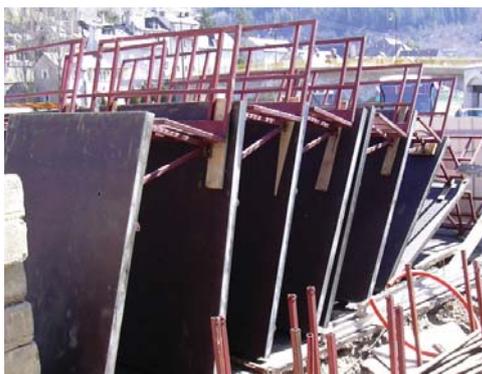
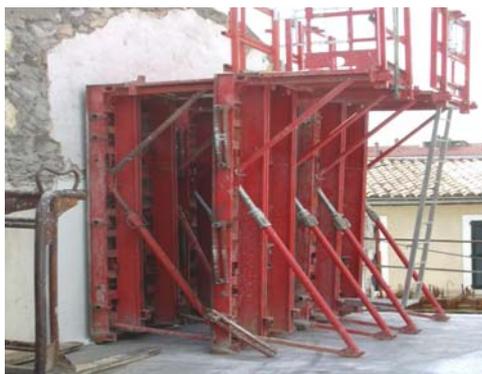
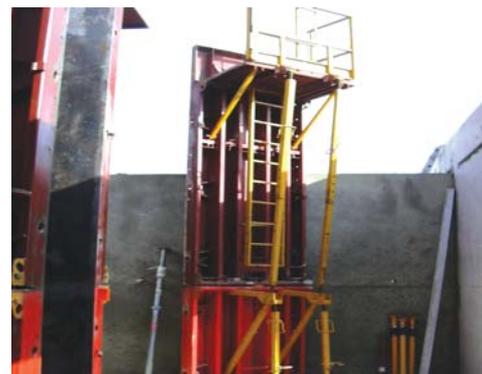
Les banches métalliques sont des éléments de coffrage indispensables pour les élévations des voiles en béton. Par conception les banches présentent un fort risque de renversement : au stockage, en cas de heurts lors des manutentions, et surtout en présence de vent.

La stabilisation doit être **permanente**. Elle peut être réalisée par des lests en béton conçus spécialement et respectant les consignes de stabilisation du fabricant (nombre, implantation, poids...). Ces éléments seront installés et reliés aux banches avant tout décrochage des élingues de manutention.

R i s q u e d e r e n v e r s e m e n t !

- Aménager des aires de stockage horizontales et résistantes.
- Privilégier l'utilisation de compas de stabilisation.
- Les banches ou éléments de banche non stabilisés doivent être couchés.
- Assurer la protection collective sur les faces coffrantes et les abouts des passerelles.
- Mettre à la disposition des équipes la notice d'utilisation et de stabilisation du fabricant.
